# Edi- Wissenssammlung

## Messungen an alten Kondensatoren

### Das Test- Gerät, Schaub „Kongreß Super“, ein „Einbereich- Superhet“, 1938

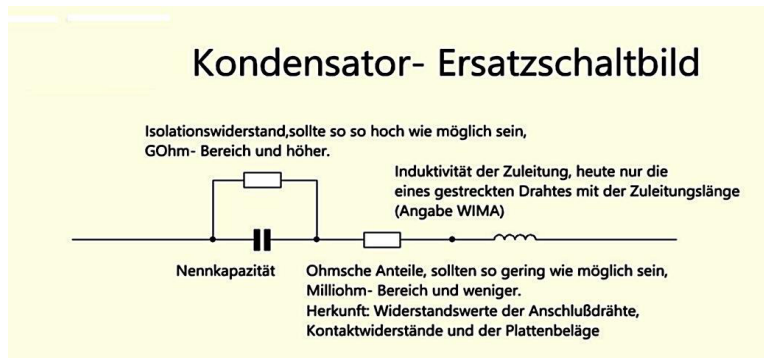
Um die Alterungsfehler alter Kondensatoren zu verstehen, ist das Ersatzschaltbild des Kondensators nützlich.

Aus dem Ersatzschaltbild läßt sich schnell schlußfolgern, daß ein **verringertes Isolationswiderstand** einen ohmschen Nebenstrom zuläßt- ein Kondensator hat den aber nicht zu haben.

Oder der **Kontaktwiderstand an den „Platten“ ist zu hoch**, also der „Reihenwiderstand“, der nahezu Null sein sollte, , das verringert den Stromfluß durch den Kondensator.

**Beide Fehler machen aus einem reinen Kondensator eine RC- Kombination, die andere Eigenschaften hat, als ein Kondensator.**

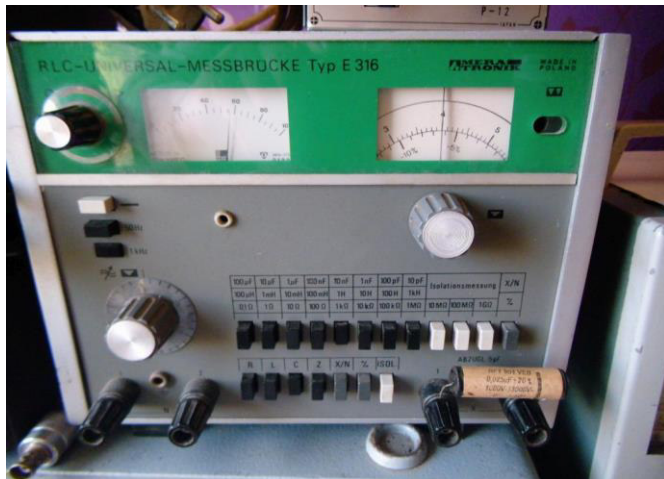
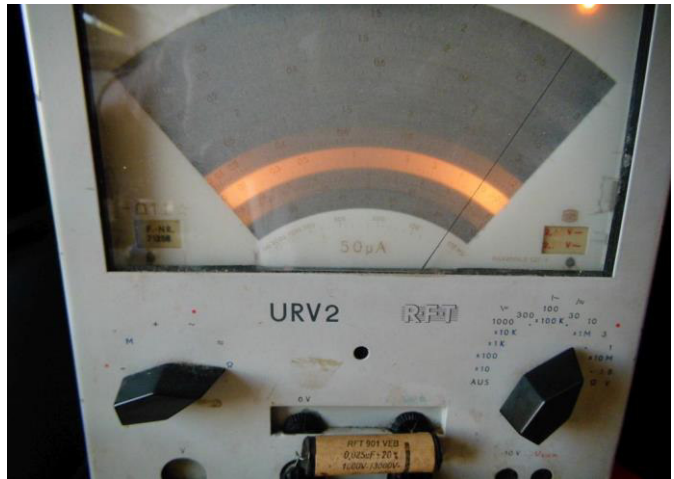
Kapazitätsmessung: 40nF anstatt 25 nF, Isolationswiderstand 9 MOhm.

Der Isolationswiderstand 9 MOhm bildet mit dem masseseitigen Ableitwiderstand 1 MOhm am Gitter einen Spannungsteiler, der die 80V Anodenspannung der ZF- Röhre 1:19 herunterteilt, an das Steuergitter der Endröhre bringt. Damit zieht die Endröhre soviel Strom, daß die Anodenspannung zusammenbricht, mit der Zeit würde die Anode der AL4, sowie die Netzgleichrichterröhre und der Netztrafo überlastet.

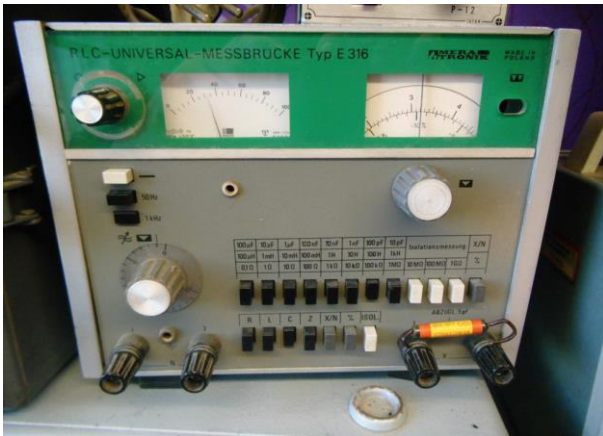
Kapazitätsmessung 100pF aus Tiefpaß  
Angezeigt: 320pF

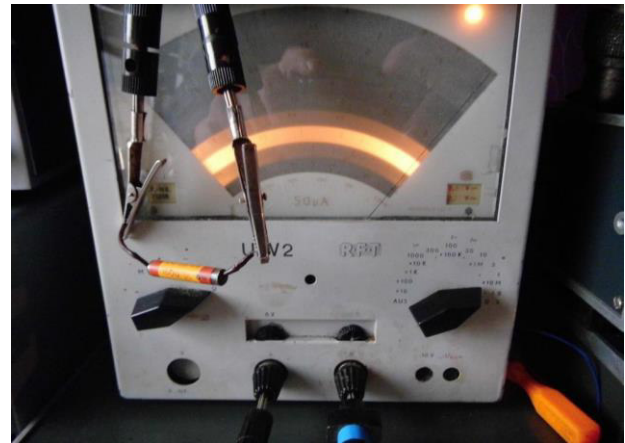
Iso- Widerstandsmessung 100pF aus Tiefpaß  
Angezeigt: ca. 300 MOhm (Soll: > 4GOhm)

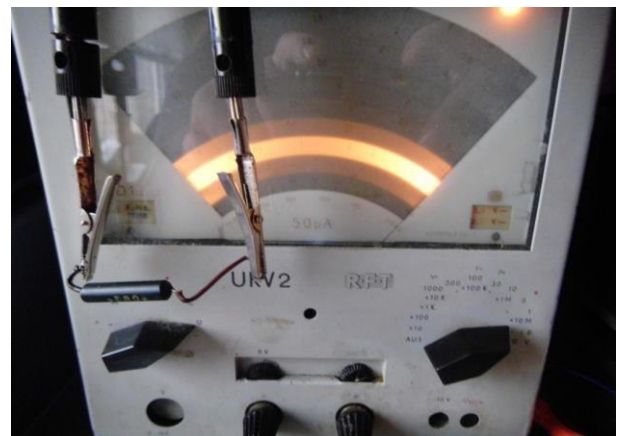
Iso-Widerstandsmessung 200pF Nr.  
Angezeigt: ca. 400 MOhm (Soll: > 4GOhm)

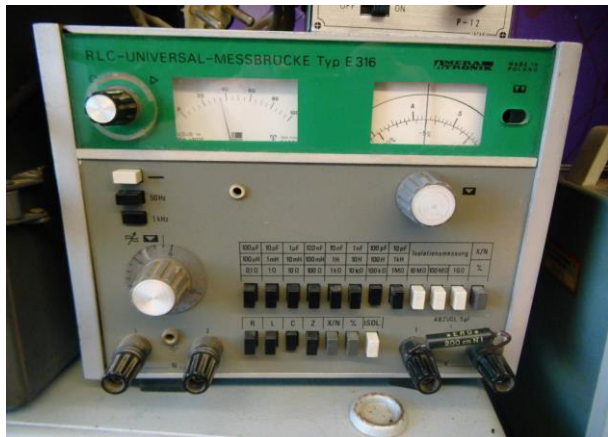
Kapazitätsmessung 200pF Nr. 2 aus Tiefpaß  
Angezeigt: 425pF !

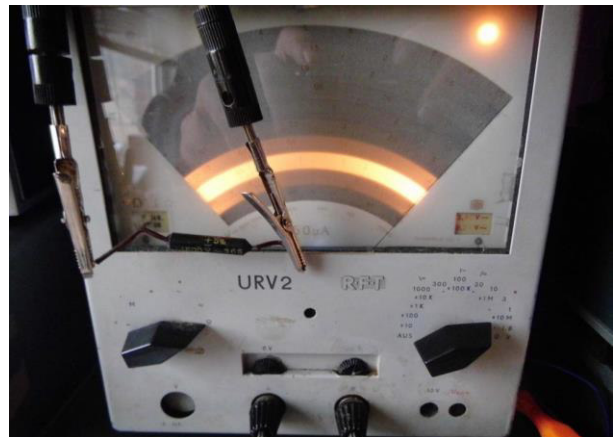
Iso-Widerstandsmessung 200pF Nr. 2  
Angezeigt: ca. 400 MOhm (Soll: > 4GOhm)

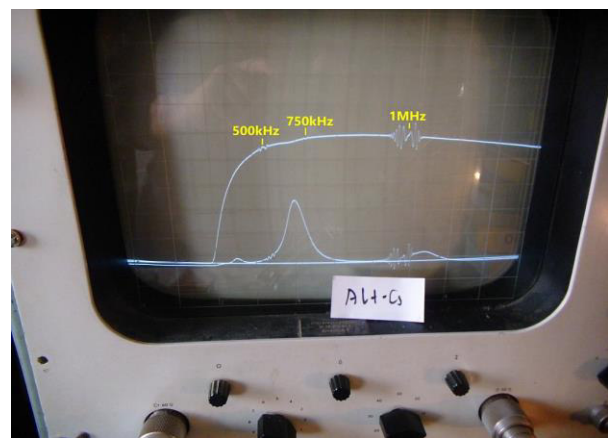
Durchlaßkurve Tiefpaß Alt- Cs  
Nur noch halbe Ausgangsspannung,  
Dämpfung 10dB !

Die Messungen erfolgten mit den eigenen Anschlüssen des Wobbelsichtgeräts, welches für solche Messungen spezialisiert ist, sowie auch mit dem empfindlicheren Tastkopf. Der „Höcker“ bei der unteren Frequenz ist sehr niedrig- das liegt daran, daß das Wobbelsichtgerät zwar von Null Hz an arbeitet, der Pegel aber bis 500 kHz ansteigt, erst dann gibt es einen konstanten Pegel an den Prüfling. Die Werte unterhalb 500 kHz sind also immer niedriger.

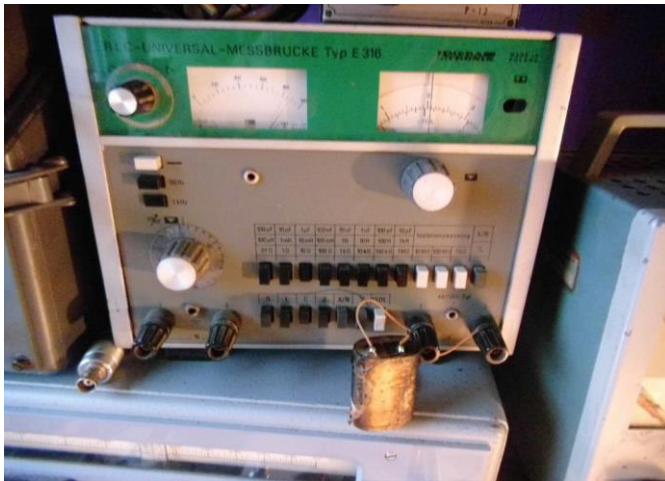
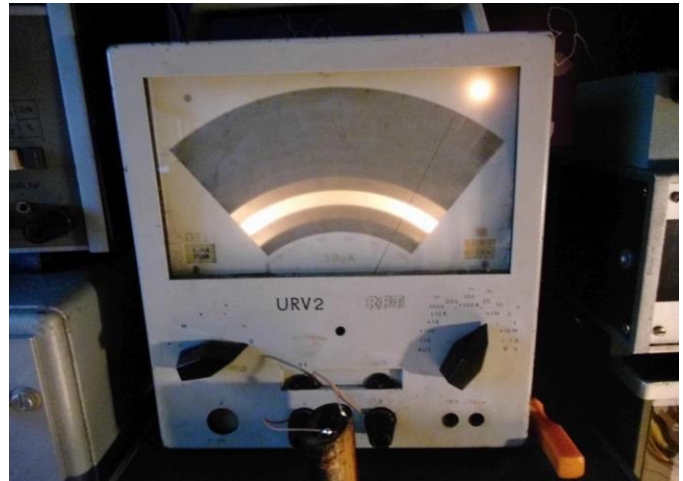
Blockkondensator  $1\mu\text{F}$  wird mit  $2\mu\text{F}$  angezeigt, Isolationswiderstand  $4\text{M}\Omega$ .

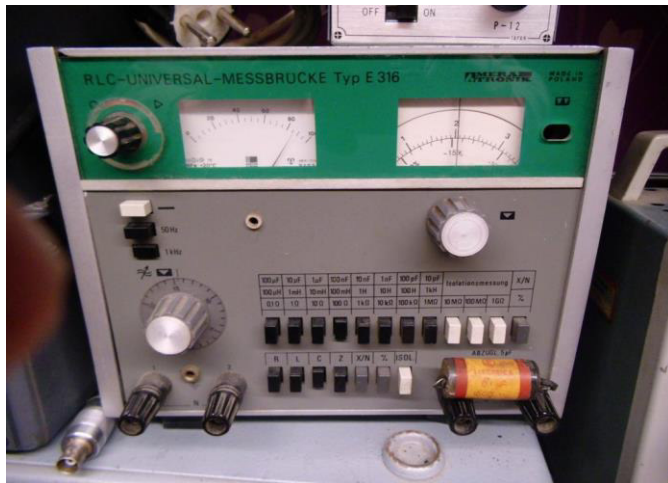
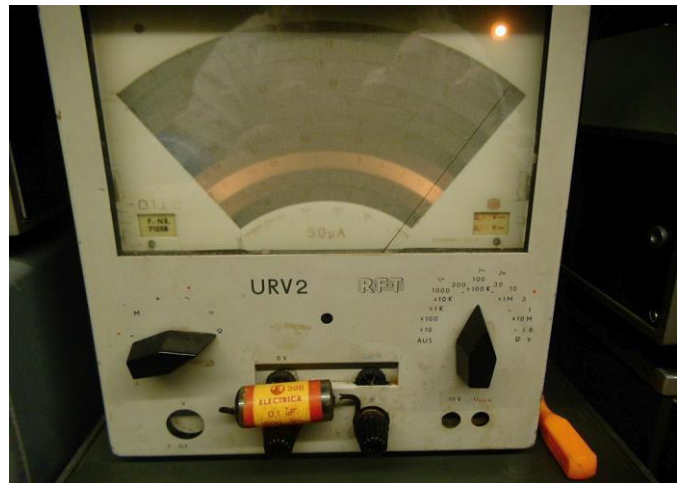
Abblockkondensator an der Mischröhre Gitter 4 und 6, Wert  $0,1\mu\text{F}$ , gemessen  $0,2\mu\text{F}$ , Isolationswiderstand  $300\text{ MOhm}$ , soll  $4\text{ GOhm}$ , also eindeutig defekt.

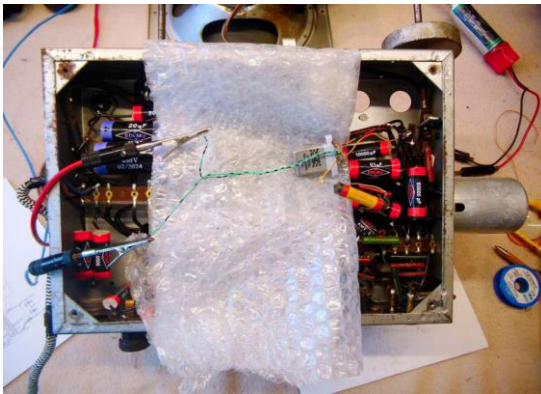
Der Meßaufbau mit Relais für den Vergleich, oben rechts neben dem Relais ein rot-schwarzer 10 nF „Edi- Kondensator“, unten neben dem Relais gelb-rot der alte „Electrica“-Kondensator 10 nF.

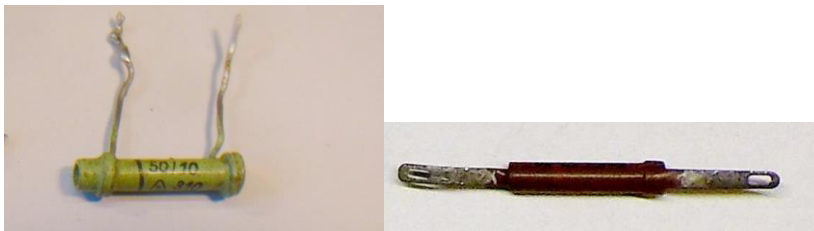
Hescho-Keramikkondensatoren, mechanisch unbeschädigt sind sie immer top

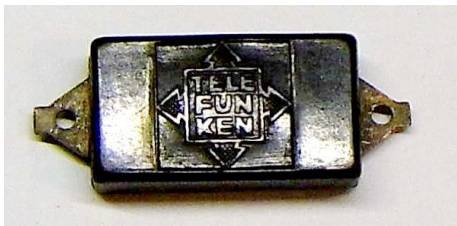
Rekordhalter, von diesen habe ich etliche Exemplare, aus einem uralten Telefunken: 100 Jahre alter Bakelit- vergossene Glimmerkondensatoren, diese Kondensatoren wurden in Bronzefedern eingesteckt, sie sind absolut dicht vergossen, Isolationswiderstand nicht meßbar, Kapazität in der Toleranz, absolut top !

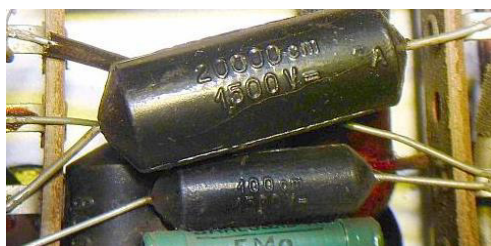
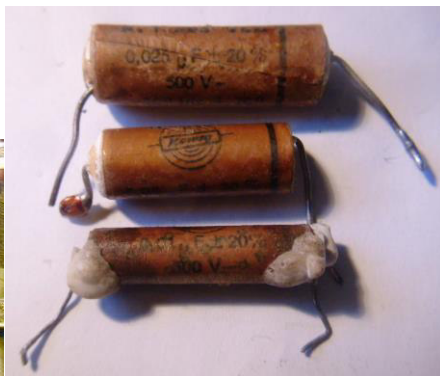
Links: Duroplast- vergossene Papierkondensatoren, aus einem Telefunken, 1939, sie bilden feinste Risse aus. Rechts: „Gewaplast“- Kondensatoren, Pappröhrchen, DDR, 50er bis 80er Jahre, seitlich mit Wachs vergossen, einer ist schon äußerlich als defekt zu erkennen, die Wachs- Vergußmasse ist herausgedrückt. Immer defekt, immer austauschen !

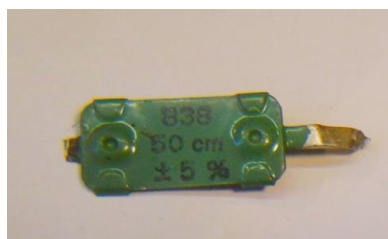
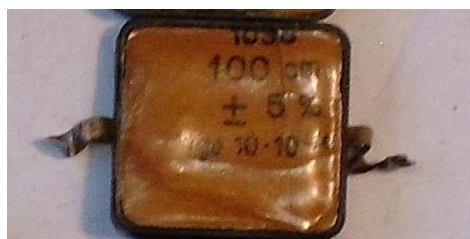
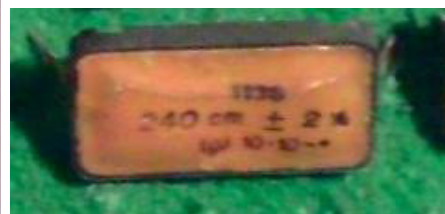
Glimmer- Kondensatoren, 30er bis 50er Jahre, immer defekt- immer austauschen !

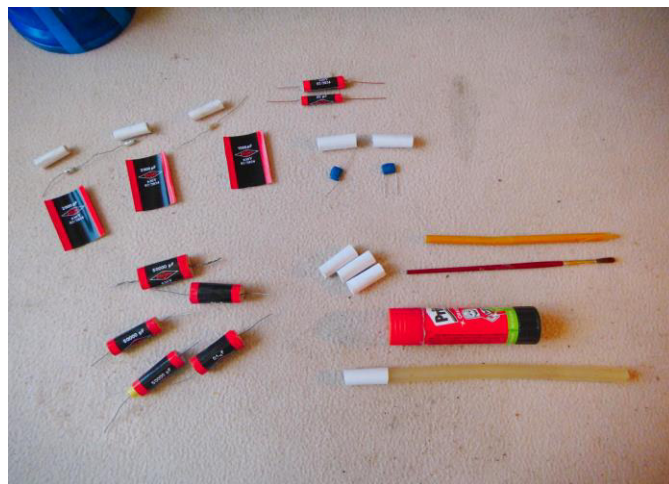
Anfertigung von Papierröllchen für die Kondensatoren über Bleistift oder Heißkleber- Stift

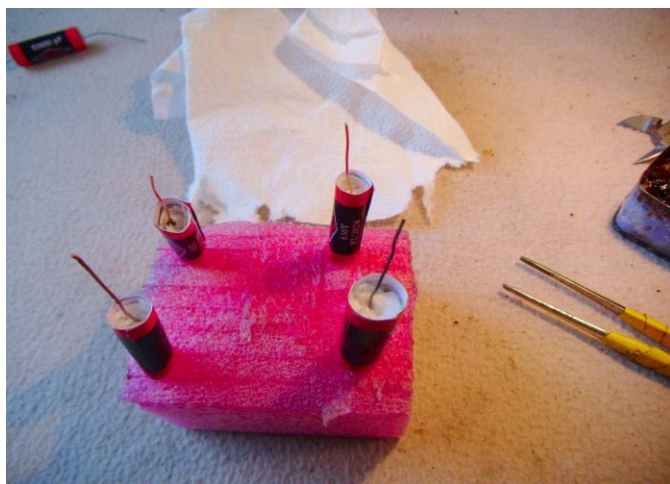
Kondensatoren fertig uzum Verguß, und fertige Kondensatoren

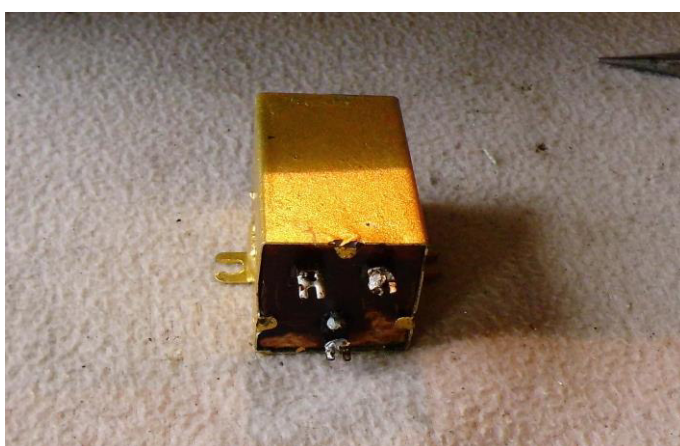
Blockkondensator im Blechgehäuse, neu befüllt. Innen Seitenwände aus Hartpappe, die Original-Einleger aus Pertinax gingen beim Öffnen kaputt.

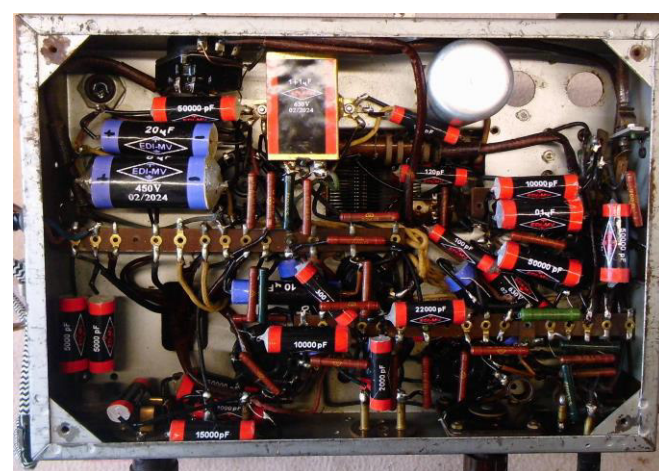
Chassis- Untenansicht original und neubestückt.

Dies sind Vorschläge für „Stilnachbauten“, vom Aussehen her im Stil der damaligen Zeit, aber innen moderne Kondensatoren.
